Expertise

Protokoll-Nummer: 31679130
Auftrags-Nr / Referenz: MW1695270
Besichtigungsdatum: 27.12.2023
Sachverständiger: Sven Erler
Besichtigt durch: Marven Fischer

Hersteller: Hyundai

Modell: Kona, Kauai

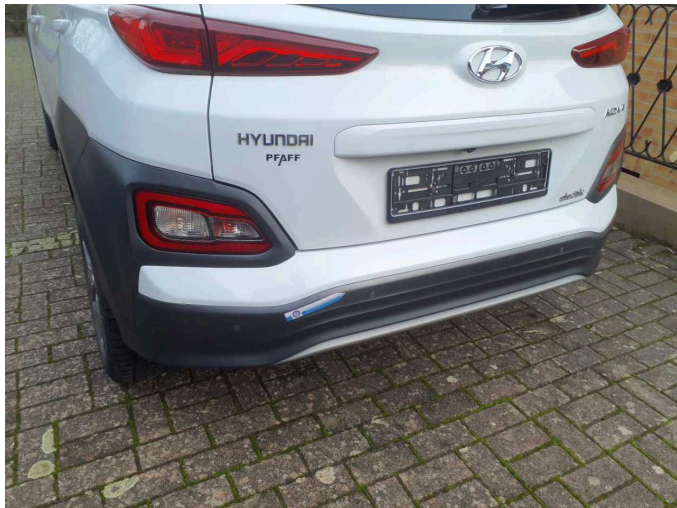
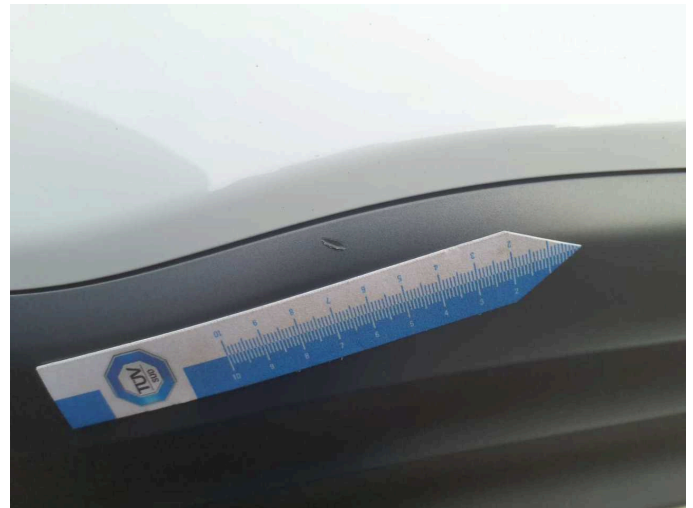
| Nr. | Bauteilgruppe | Beschreibung | Kosten (netto) | Minderwert |
|---|---|---|---|---|
| 1 | Stoßfänger hinten | Spoiler - verkratzt / verschürft - Wertminderung | 100,00 € | 100,00 € |

Beschädigung 1: Stossfänger hinten: Spoiler - verkratzt / verschürft - Wertminderung

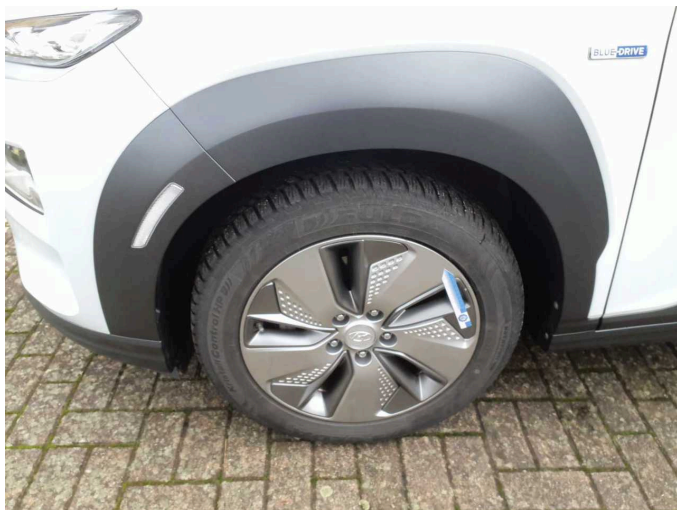
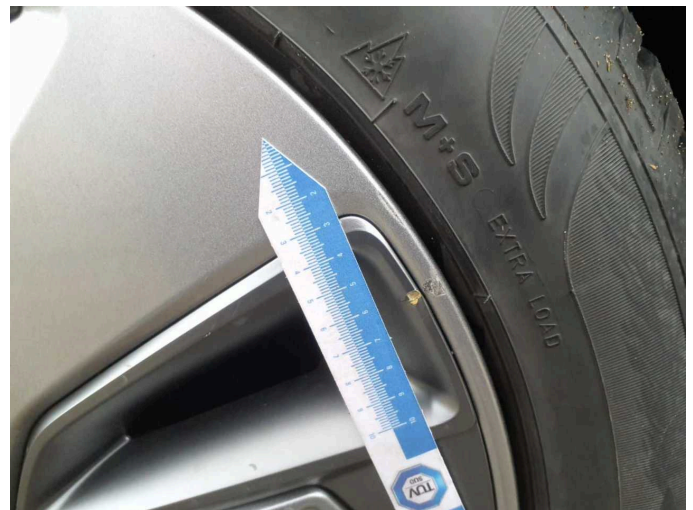
| Nr. | Bauteilgruppe | Beschreibung | Kosten (netto) | Minderwert |
|---|---|---|---|---|
| 2 | Rad/Reifen | Leichtmetallfelge vorn links (optische Beeinträchtigung) - verkratzt / verschürft - Wertminderung | 120,00 € | 120,00 € |

Beschädigung 2: Rad/Reifen: Leichtmetallfelge vorn links (optische Beeinträchtigung) - verkratzt / verschürft - Wertminderung
