## Expertise

Protokoll-Nummer: 30566108  
Auftrags-Nr / Referenz: MW1629906  
Besichtigungsdatum: 12.10.2023  
Sachverständiger: Sven Erler  
Besichtigt durch: Alexander Strauß

Hersteller: Peugeot

Modell: e-RIFTER

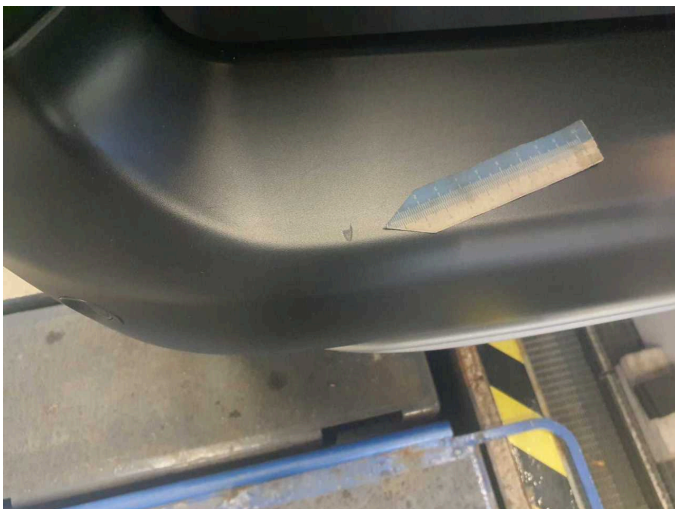
Nr.	Bauteilgruppe	Beschreibung	Kosten (netto)	Minderwert
1	Stoßfänger hinten	Stoßfänger hinten - Kratzer - kein Abzug	0,00 €	0,00 €
	Summe (netto)		0,00 €	0,00 €

Gebrauchsspur 1: Stossfänger hinten: Stossfänger hinten - Kratzer - kein Abzug
