## Expertise

Protokoll-Nummer: 32817289  
Auftrags-Nr / Referenz: MW1798026  
Besichtigungsdatum: 12.03.2024  
Sachverständiger: Sven Erler  
Besichtigt durch: Herrn Max Seidel

Hersteller: Renault

Modell: ZOE

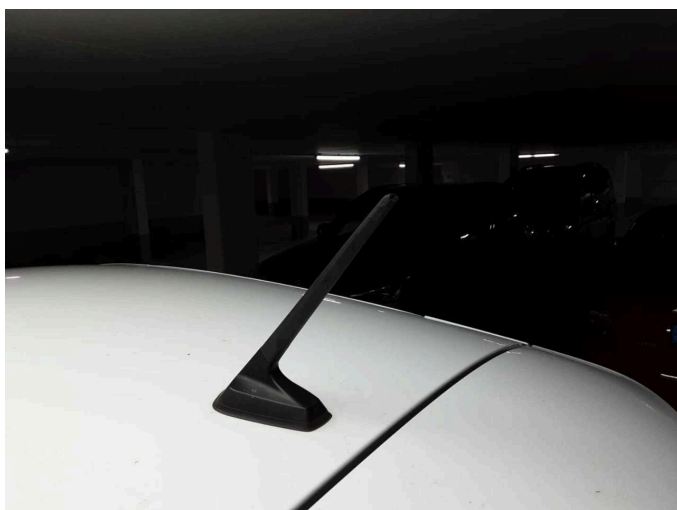
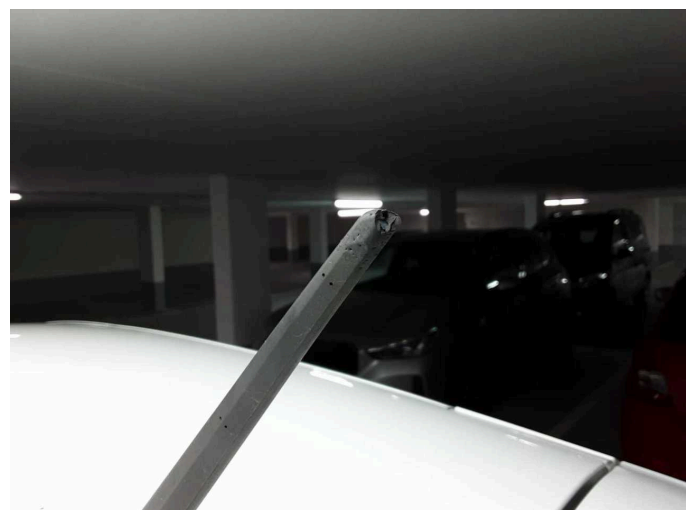
Nr.	Bauteilgruppe	Beschreibung	Kosten (netto)	Minderwert
1	Fahrzeugdach	Antennenstab - beschädigt - erneuern	30,00 €	30,00 €
2	Tür vorn links	Tür (Folierung) - beschädigt - erneuern	65,00 €	36,00 €
3	Fahrzeugdach	Dach (5 Dellen) - Delle(n) - sanft instandsetzen	150,00 €	150,00 €
4	Sonstiges	Inspektion/Wartung - fällig - durchführen	250,00 €	250,00 €
5	Stoßfänger vorn	Stoßfänger vorn - verkratzt / verschürft - lackieren	375,00 €	210,00 €
Summe (netto)			870,00 €	676,00 €

Beschädigung 1: Fahrzeugdach: Antennenstab - beschädigt - erneuern

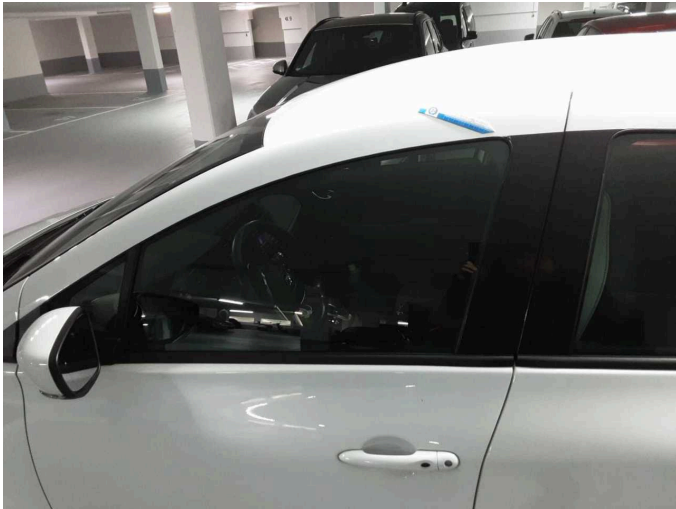
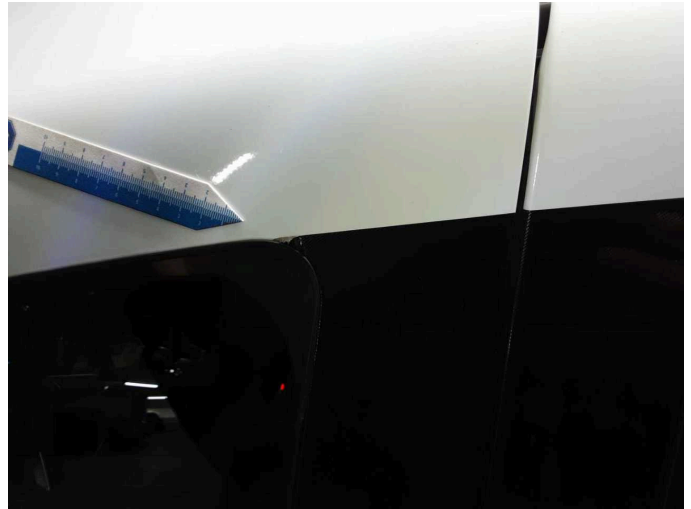
**Beschädigung 2:** Tür vorn links: Tür (Folierung) - beschädigt - erneuern

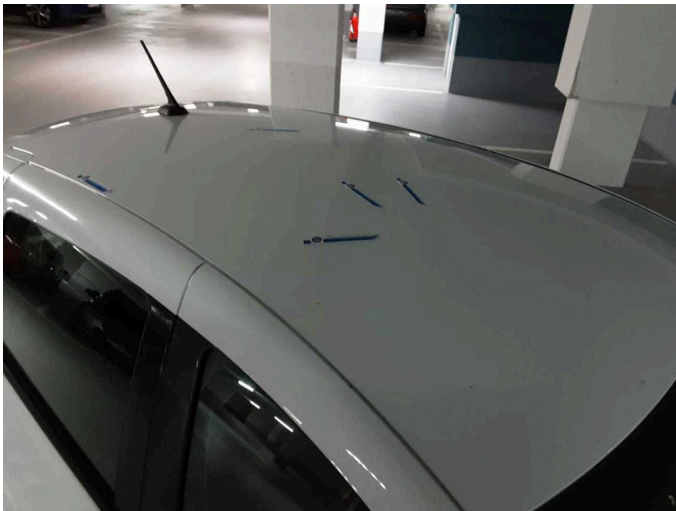
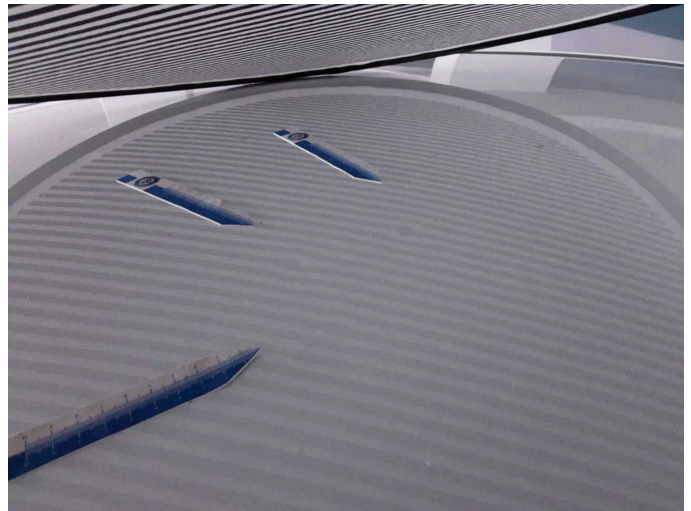
**Beschädigung 3:** Fahrzeugdach: Dach (5 Dellen) - Delle(n) - sanft instandsetzen

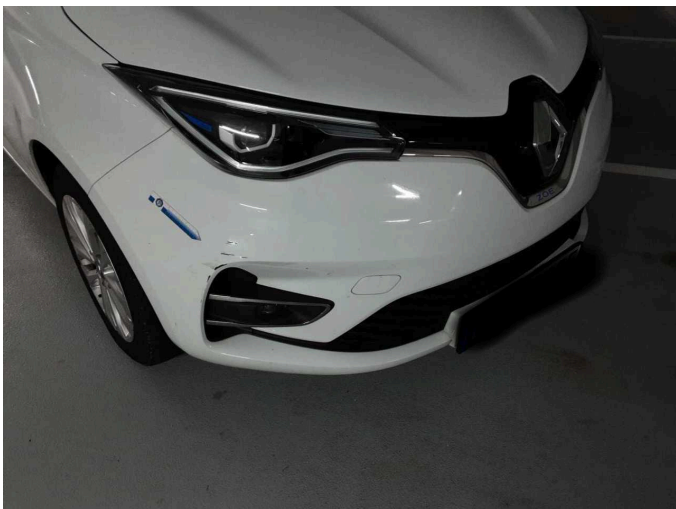
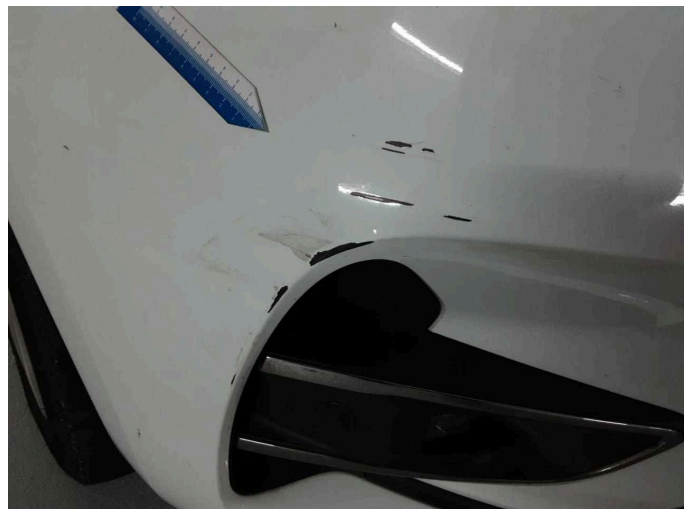
**Beschädigung 5:** Stossfänger vorn: Stossfänger vorn - verkratzt / verschürft - lackieren
