## Expertise

Protokoll-Nummer: 29731676  
Auftrags-Nr / Referenz: MW1561963  
Besichtigungsdatum: 14.08.2023  
Sachverständiger: Sven Erler  
Besichtigt durch: Adem Öztuna

Modell: ID.3 PRO 150 KW

FIN: WVVZZZE1ZNP000431

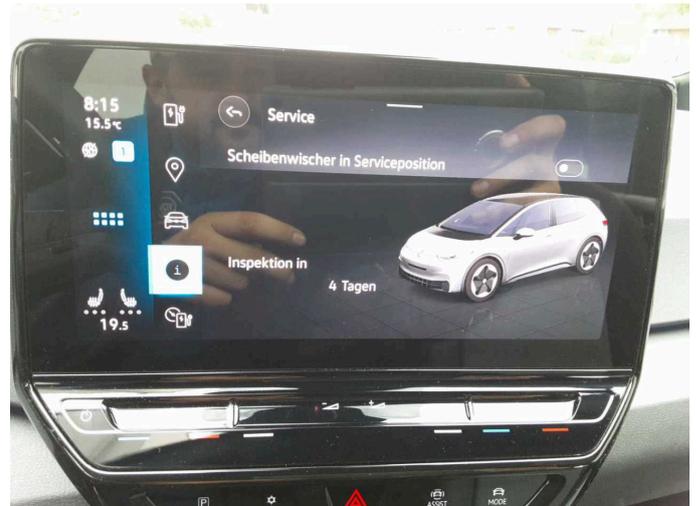
Beschädigung 1: Sonstiges: Inspektion/Wartung - fällig - durchführen

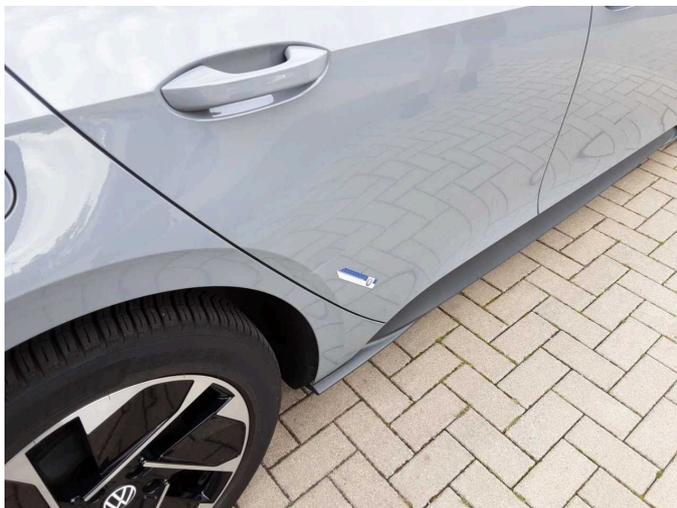
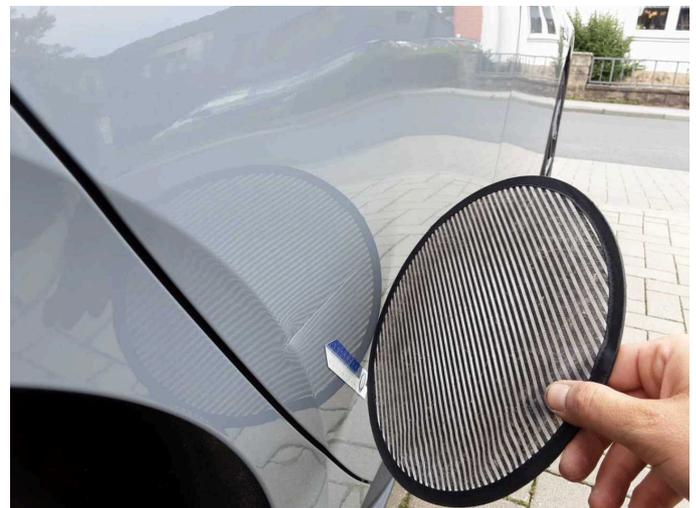
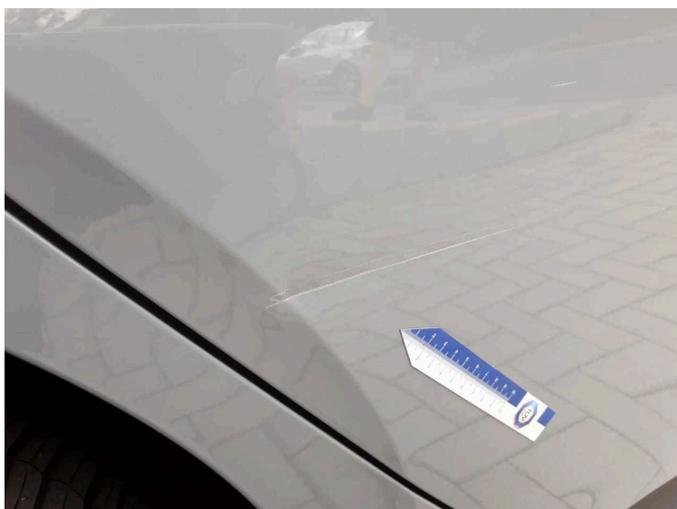
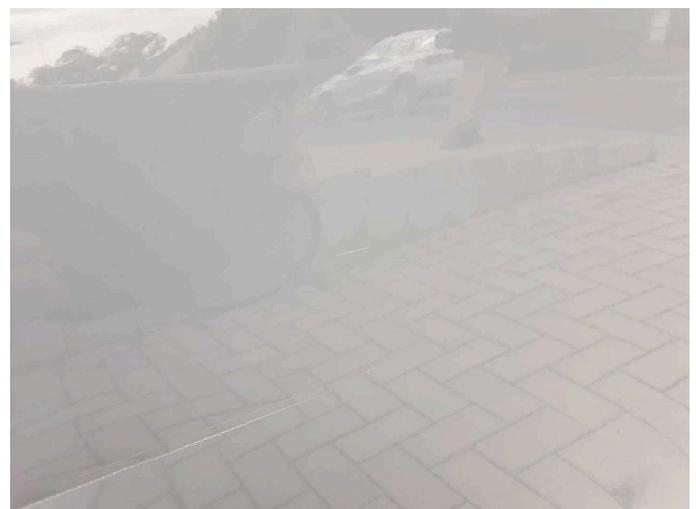
Beschädigung 2: Tür hinten rechts: Tür - Delle / Lackschaden - instandsetzen und lackieren

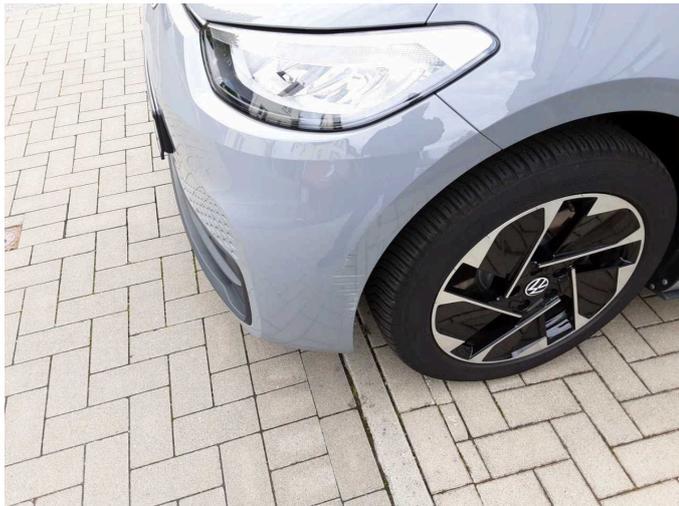
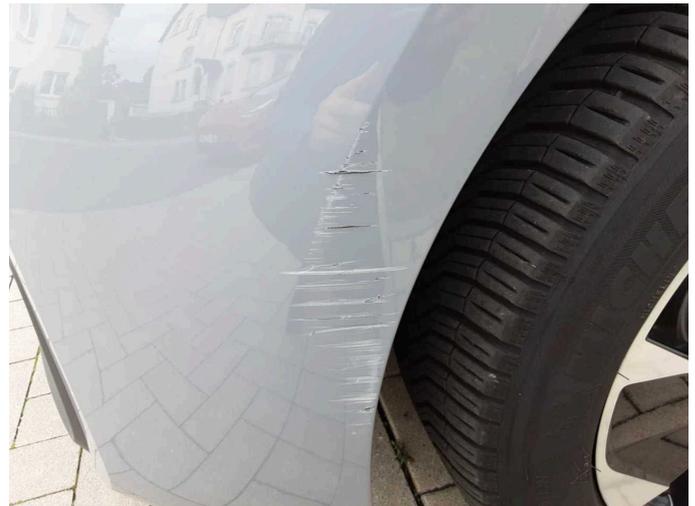
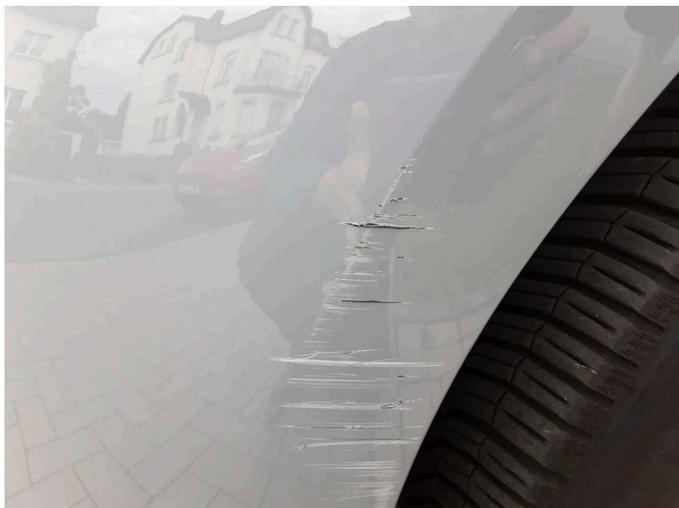
**Beschädigung 3:** Stossfänger vorn: Stossfänger vorn - Kratzer - lackieren
